## 因装配不当造成的失效案例

### 8.3.1 机车电动机吊杆螺栓断裂分析

## 8.3.2 轮盘螺栓杆部断裂分析

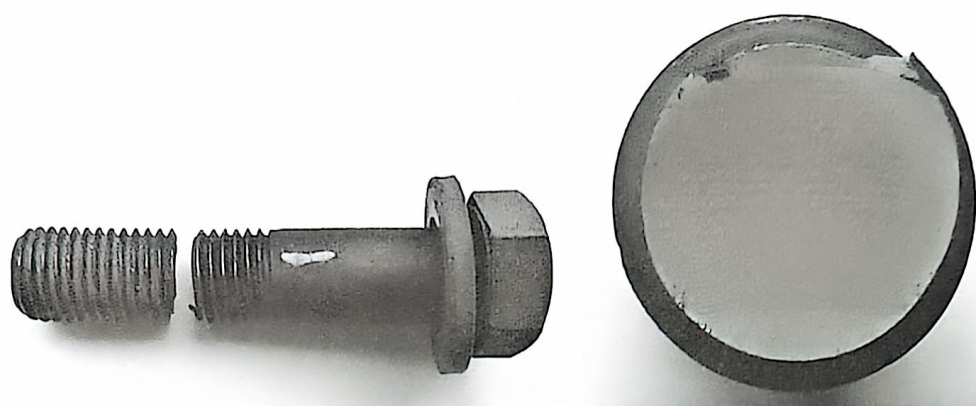
图 8-1 轮边减速器电动机连接螺栓的断裂情况

紧固件装配预紧力不足, 安装件未被紧密固定, 会增加使用中的不稳定性, 尤其在交变载荷作用下, 螺栓不仅受到拉伸和冲击载荷, 还会承受一个弯曲载荷, 在此状态下反复连续作用, 螺栓会发生疲劳断裂。其断裂位置一般位于与螺母配合部分的第一扣螺纹根部, 断口形貌常常表现为多源低应力高周疲劳断裂特征, 在断口附近的螺纹根部常常会存在细小的疲劳裂纹。例如: 轮边减速器电动机的连接螺栓共有 12 根, 强度级别为 10.9 级, 经服役使用不到半年后螺栓全部发生断裂。如图 8-1a 所示, 螺栓断裂位置均位于与螺纹孔配合的第一扣螺纹根部。如图 8-1b 所示, 螺栓断面平坦, 四周未见明显的塑性变形痕迹, 可见明显的疲劳弧线。裂纹源位于螺纹底部, 附近存在较多轮辐状台阶, 该台阶为不同裂纹交汇形成的台阶, 具有多源疲劳特征。断面最终瞬断区面积均较小, 不足整个断面的 5%, 整个断面具有高周低应力疲劳特征, 螺栓断裂时受到的名义应力较小。经解剖检查, 螺栓材质、硬度及螺纹过渡处质量均符合设计要求。从螺纹胶涂抹情况、垫片磨损形貌和断裂螺栓遗留在螺纹安装孔内的位置等综合分析可知, 安装后的螺栓未能拧紧, 且螺纹胶涂抹量不够, 导致螺栓在振动载荷作用下发生松动, 且导致螺栓承受弯曲应力。在交变应力连续作用下, 在螺纹底部应力集中处萌生裂纹, 并逐渐扩展导致断裂。

a) 螺栓断裂部位形貌

b) 螺栓断口的宏观形貌

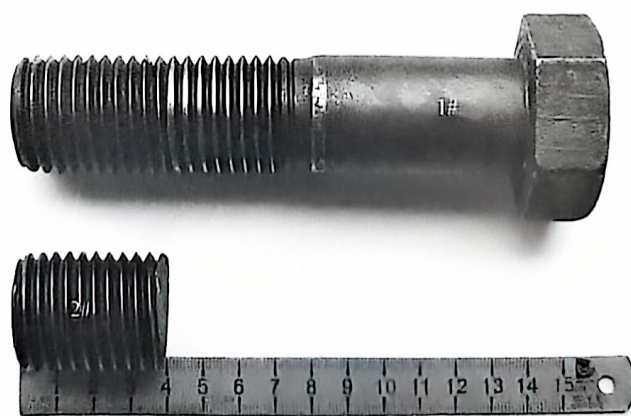
图 8-2 螺栓的宏观形貌

(1) 宏观形貌分析 共有两根螺栓一起连接电动机和吊杆。图 8-2 中 1#螺

栓为右侧螺栓，该螺栓未发生断裂，但在啮合处螺纹磨损严重，螺栓存在弯曲变形现象；2#螺栓为左侧螺栓，在啮合处螺纹根部发生疲劳断裂。

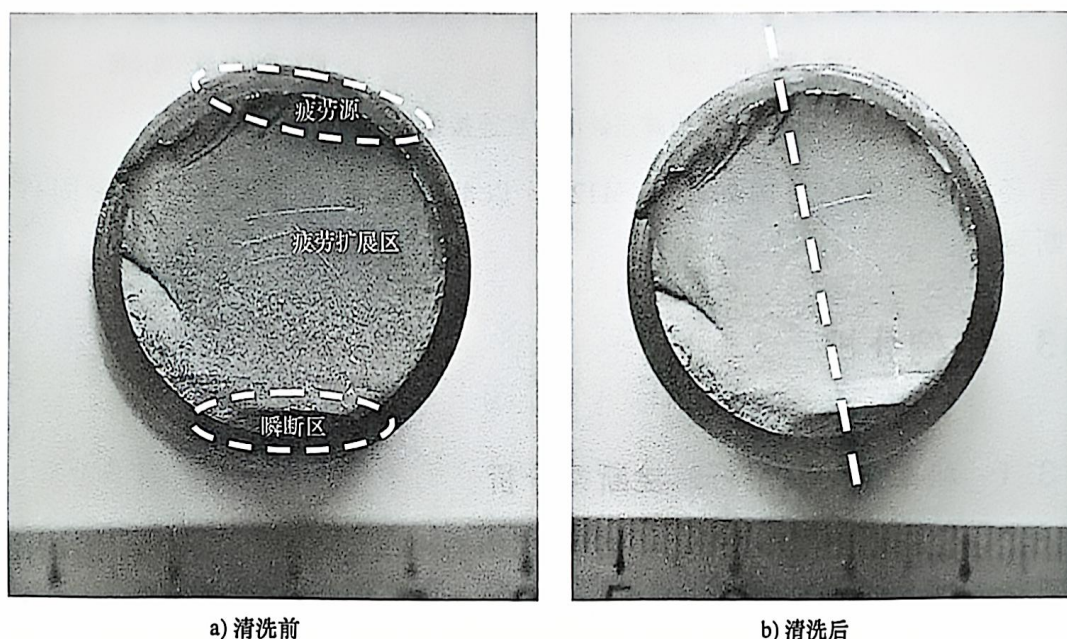
图 8-3 2#螺栓断口的宏观形貌

图 8-3 所示为 2#螺栓断口的宏观形貌。断口较平坦，表面除有少量氧化锈蚀外无其他明显腐蚀产物和低倍缺陷，断口四周无明显的宏观塑性变形。断口经清洗后显示金属本色，可见明显的疲劳弧线。根据断口形貌特征可以初步推测裂纹源位于螺纹底部，附近存在较多轮辐状台阶，该台阶为不同裂纹交汇形成的台阶，具有多源疲劳特征。断口最终瞬断区位于下方区域，该区域面积较小，不足整个断面的 10%，整个断面具有高周低应力疲劳特征。

断口附近无明显塑性变形，断面平坦，因此螺栓不是由于过载引起的断裂。根据断口宏观形貌中的贝纹线和微观形貌中扩展区的疲劳辉纹，可以推断断口为疲劳断裂。

从疲劳断口可见，疲劳源处存在多次裂纹交汇台阶，属于多源疲劳断裂。疲劳源数目一般受应力水平和应力集中的影响，疲劳断口上往往存在多个疲劳源。这些疲劳源并不处在同一个垂直于主应力的平面上，因此当疲劳裂纹往前扩展时，它们会交汇成单一裂纹继续向前扩展，并在断口上留下交汇台阶。此外，瞬断区只占很小一部分，而疲劳扩展区面积很大，这说明整个螺栓所受应力较小。

螺栓的断裂性质为高周低应力疲劳，造成其早期失效的原因可能与螺栓装配工艺不当有关，可采取如下措施进行改进：

- 1) 加强安装环节的管理，确保螺栓达到设计的预紧力，并采取适当的防松措施。
- 2) 安装螺栓时，保证吊杆安装孔与电动机安装孔的同心度在要求范围内。

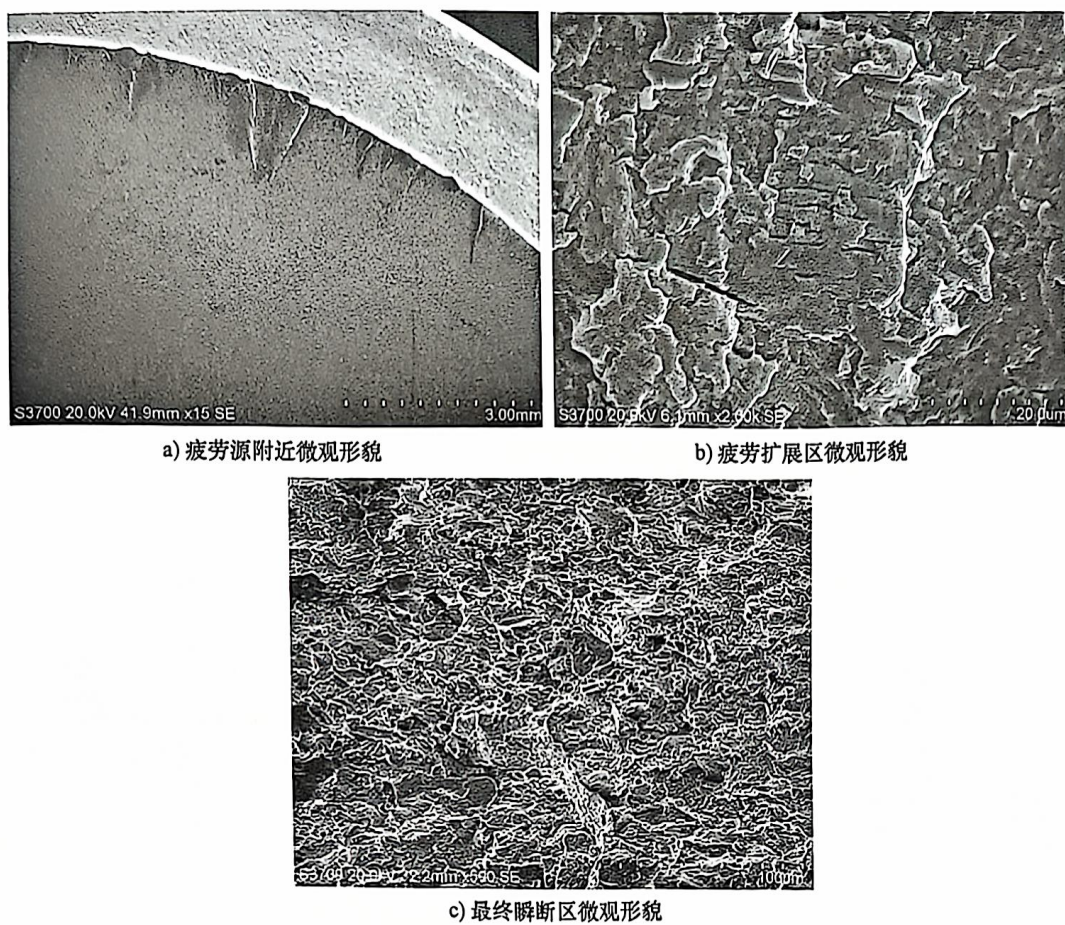
图 8-4 螺栓断口各区域的微观形貌

(2) 微观形貌检查 将 2#螺栓断口清洗后通过扫描电子显微镜观察其微观形貌。如图 8-4 所示，疲劳源附近未见明显氧化、夹渣等材料缺陷，疲劳扩展区可见明显的疲劳条带，最终瞬断区微观形貌以撕裂韧窝为主。

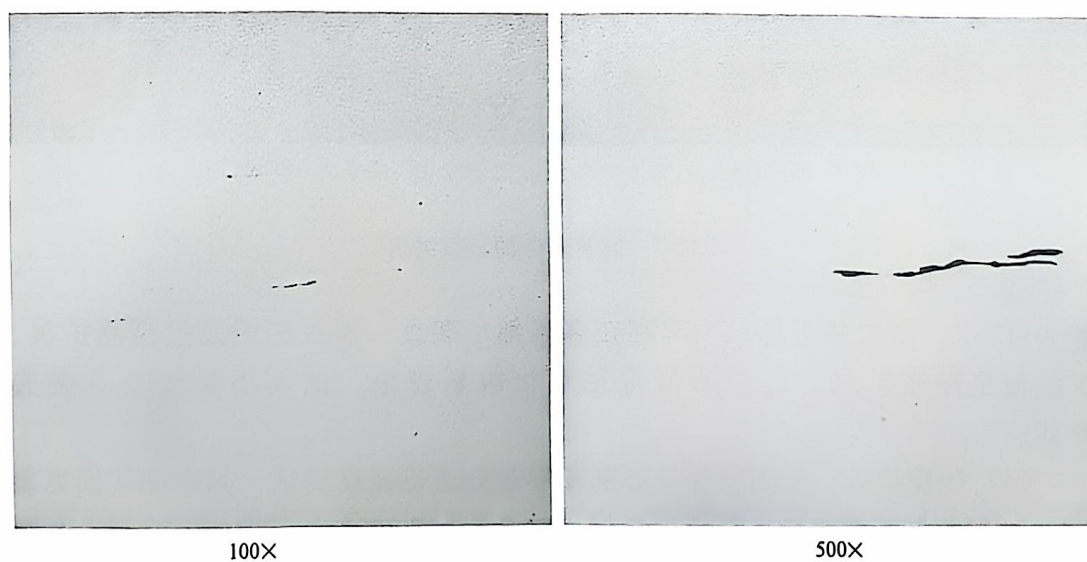
图 8-5 螺栓的非金属夹杂物

(3) 金相检查 在断裂螺栓上取样进行金相检查。螺栓的非金属夹杂物如图 8-5 所示。其非金属夹杂物级别为：A1.0、A0.5e、D1.0D、TiN0.5，原材料洁净度较好。

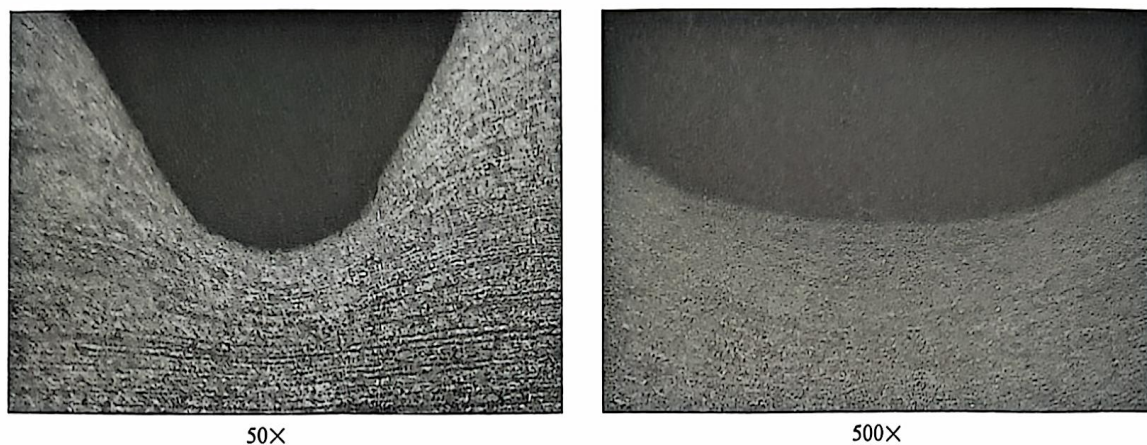
图 8-6 螺栓螺纹底部的显微组织

图 8-6 所示为螺栓螺纹底部的显微组织。螺纹底部过渡较圆滑，未见氧化折叠现象，螺纹表面存在滚压螺纹形成的形变流线。通过以上特征可以判断，该螺栓加工工艺为调质处理后进行滚压螺纹。图 8-7 所示为螺栓基体的显微组织。其组织中存在偏析带，为回火索氏体+少量上贝氏体。

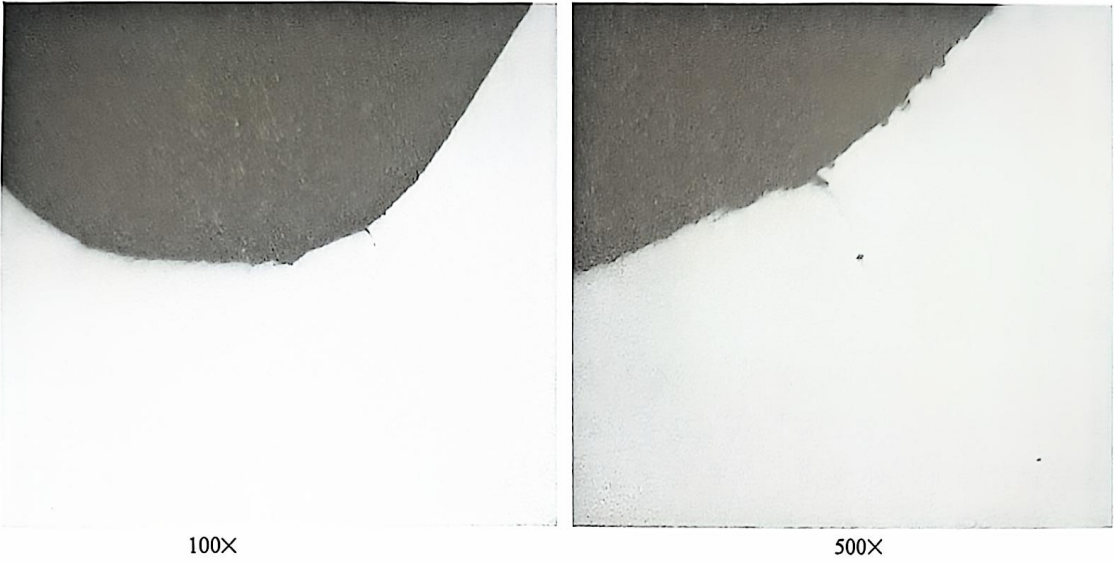
图 8-8 螺栓断口邻近螺纹根部的微观形貌

图 8-9所示，断口邻近螺纹根部存在多条细小裂纹，裂纹起始段呈沿晶扩展，扩展段呈穿晶扩展，裂纹两侧未见氧化脱碳现象，该细小裂纹具有疲劳特征。

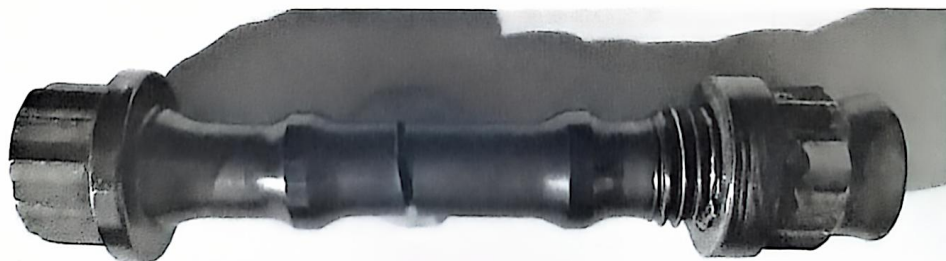
图 8-10 断裂螺栓的宏观形貌

(1) 宏观形貌分析 图 8-10 所示为断裂螺栓的宏观形貌。螺栓从最小直径光杆处发生断裂，并发生弯曲变形。断口与最大扭转应力方向呈  $45^\circ$ ，属于切断。螺栓断口的宏观形貌如图 8-11 所示。断口四周较平滑，中心部分断口呈纤维状。

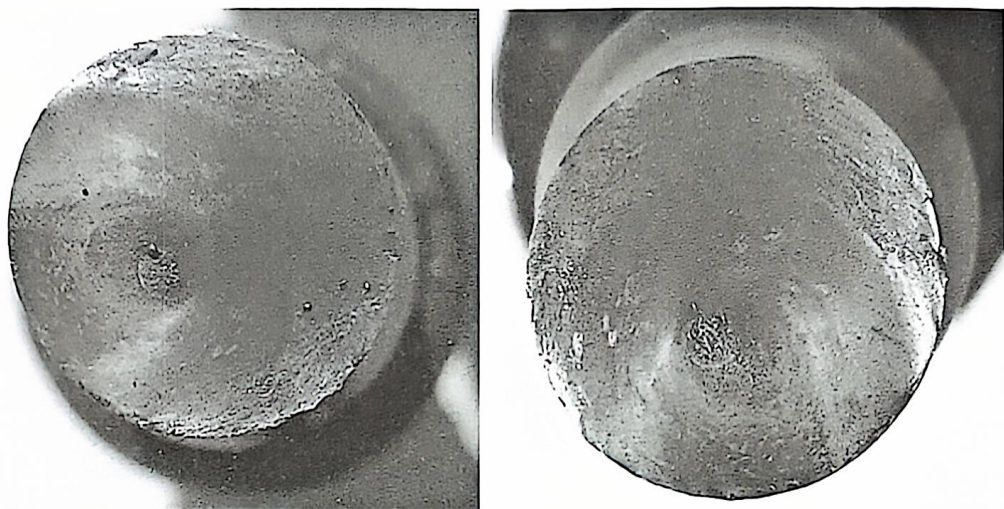
图 8-11 螺栓断口的宏观形貌

维状，断口具有扭转断裂特征。

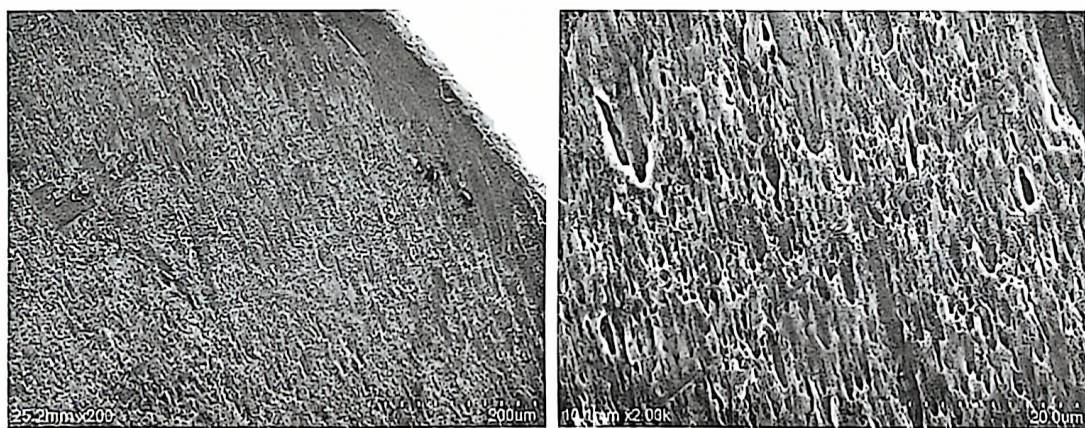
图 8-12 螺栓断口平滑区的微观形貌

(2) 微观形貌分析 通过扫描电子显微镜观察，螺栓断口平滑区的微观形貌如图 8-12 所示。该区域的微观形貌主要为塑性韧窝，具有明显的方向性。螺栓断口心部粗糙区的微观形貌如图 8-13 所示。该区域微观形貌以撕裂韧窝为主，未见明显夹渣、疏松缺陷。

失效螺栓断口韧窝具有明显的方向性，属于典型的扭转断裂特征。这表明该

螺栓是在装配时，由于装配扭转力过大而发生断裂的。建议制定合适的安装工艺，安装时采用指示式扭力扳手安装，防止安装扭力过大而造成扭转断裂。
