# 紧固件氢脆断裂失效案例

## 7.5 案例分析

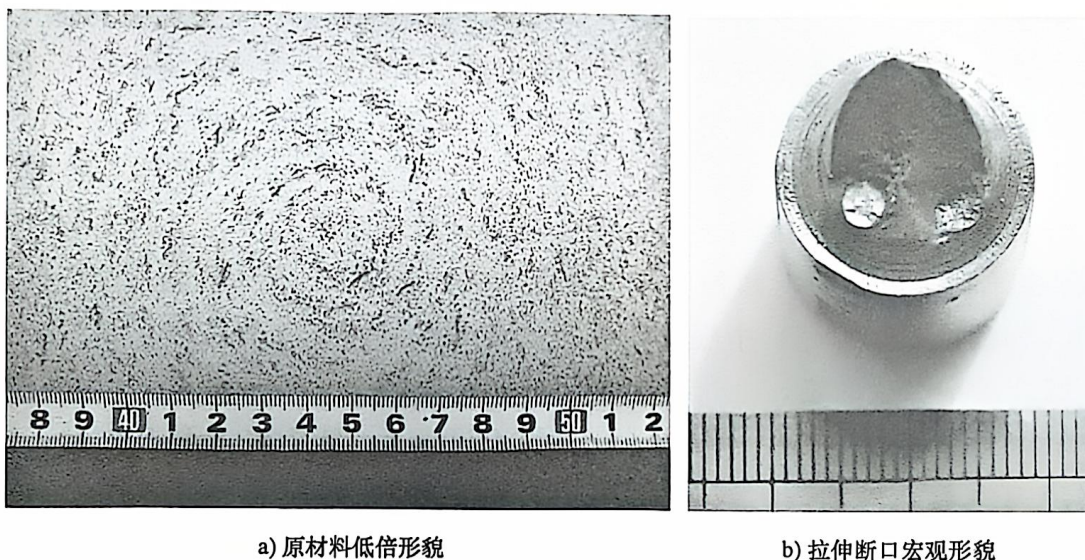
图 7-1 氢含量较高原材料中的白点缺陷

钢材在冶炼过程中由于原料中含有水分或油垢等不纯物质，在高温下分解形成氢并进入钢液中。熔化温度下，钢液中氢的溶解度较高，每 100g 钢液中氢的溶解量可达到  $20 \sim 30 \text{cm}^3$ ，但是随着钢液凝固过程中温度降低，饱和氢溶解度将显著降低，过饱和氢一部分随着钢液的凝固通过扩散溢出，一部分将以过饱和氢的方式残留钢中。在后续经热加工变形后冷却过程中析出氢分子，从而产生巨大的内应力而在金属内部产生裂缝。在进行横截面低倍酸蚀检查时，在距钢坯表面  $1/2$  半径处会存在锯齿形细小发纹，呈放射状、同心圆形或不规则形态分布，如图 7-1 所示。在沿纵向取拉伸试样测试时，会发现断口上存在圆形或椭圆形亮点。

避免和预防该类缺陷的有效措施是注意冶炼过程中用料的管理，保证矿石、造渣原料、铁合金、耐火材料的干燥，尤其是我国南方梅雨季节期间，当地的钢厂要尤为重视。采购该阶段生产的原材料也要相应增加抽检频次。

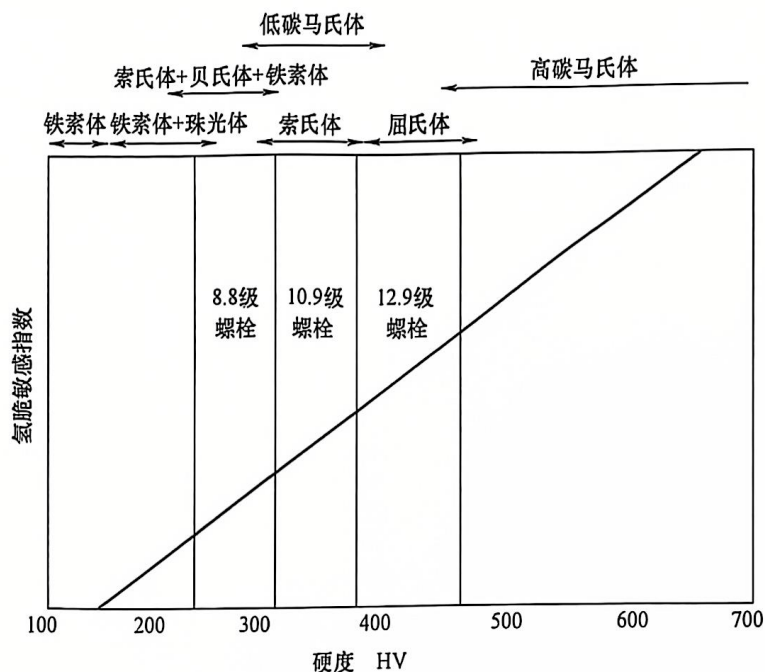
图 7-2 显微组织和硬度对紧固件氢脆敏感性的影响

氢在各类组织中的扩散系数有很大的差异，因此在强度、氢含量和拉应力相同的条件下，各类组织的氢脆敏感性有显著的差异。图 7-2 所示为显微组织和硬度对紧固件氢脆敏感性的影响。由图 7-2 可知，高碳马氏体组织有较高的氢脆敏

感性，低碳马氏体组织则不明显；强度水平越高，其氢脆敏感性越大。因此，GB/T 3098.1—2010《紧固件机械性能 螺栓、螺钉和螺柱》中明确指出：当考虑使用 12.9 级螺栓时，应谨慎从事，紧固件制造者的能力、服役条件和扳拧方法都应仔细考虑。

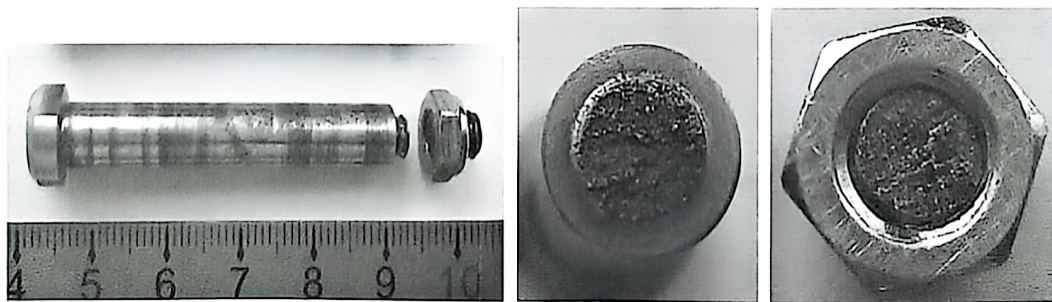
图 7-3 调整销的断口形貌

某地铁制动系统用调整销的材料为 45 钢，表面电镀彩锌后再进行 180℃ 保温 2h 的除氢处理，经装配一周后检查发现批量性断裂。如图 7-3 所示，断裂部位有的在螺纹处，有的在头杆结合处，断口较平整，呈结晶状的脆性断裂形貌。经扫描电子显微镜微观形貌检查（见图 7-4），断口呈冰糖状沿晶断口，晶界面上存在气体挤压冲刷形成的鸡爪花样，具有典型的氢脆断裂特征。经检测，光杆处硬度为 48~49HRC，明显大于 45 钢经调质处理后的正常硬度值（26~35HRC）。图 7-5 所示为调整销基体的显微组织。其组织为马氏体+少量上贝氏

体，并非回火索氏体，这与硬度测试结果也能相互印证。这种组织的氢脆敏感性极大，在装配拉伸载荷下极易在应力集中处发生氢的富集从而导致延迟脆性断裂。对同种型号调整销提高回火温度、延长除氢处理保温时间后，装配和使用中这些调整销均未发现断裂现象。

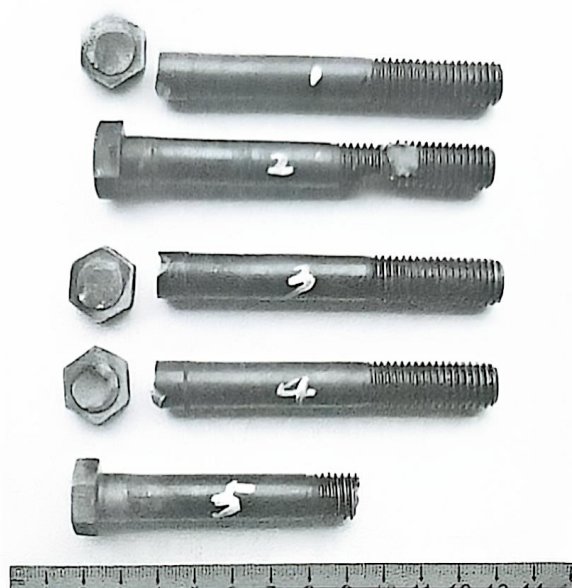
图 7-6 主轴缸盖螺栓断裂后的宏观形貌

(1) 宏观形貌分析 主轴缸盖螺栓断裂后的宏观形貌如图 7-6 所示。三组柴

油机 A、B、C 主缸盖螺栓的断裂情况：柴油机 A 断裂一根螺栓，编号为 1#；柴油机 B 断裂两根螺栓，编号为 2#和 3#；柴油机 C 断裂两根螺栓，编号为 4#和 5#。螺栓断裂位置有在头杆结合处，也有在螺纹处。1#、3#和 4#螺栓断裂位置位于头杆结合处，断口附近无明显塑性变形，整个断口呈亮灰色，未见明显氧化腐蚀痕迹，断口可见放射花样，具有脆性断裂特征（见表 7-2）。2#和 5#螺栓断裂位置位于螺纹底部，裂纹扩展与轴向约呈 45°，断口附近存在塑性变形，断口呈深灰色纤维状，具有塑性断裂特征（见表 7-2）。

(1) 螺栓断裂情况 三组柴油机螺栓发生断裂，螺栓断裂位置有的在头杆结合处，也有的在螺纹处。1#、3#和 4#螺栓断裂位置位于头杆结合部，断口附近无明显宏观塑性变形，整个断口呈灰色，未见明显氧化腐蚀痕迹，断口可见放射花样，呈典型脆性断裂特征。2#和 5#螺栓断裂位置位于螺纹底部，该区域裂纹扩展与轴向约呈  $45^\circ$ ，断口附近存在塑性变形。据此可判断，3#和 4#螺栓首先发生断裂，导致其他螺栓承受载荷增大，2#和 5#螺栓由于承受载荷过大随后发生过载断裂。

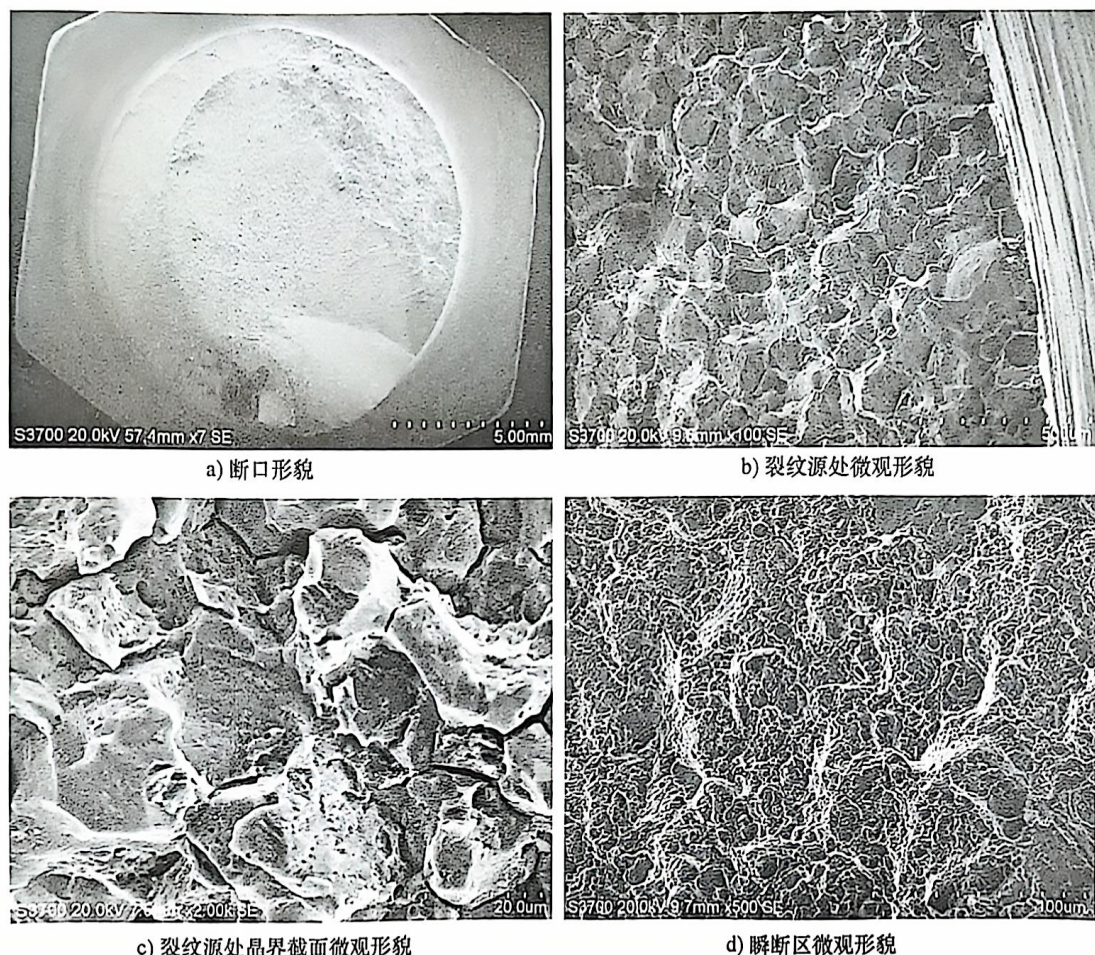
图 7-7 3#螺栓断口各区域的微观形貌

(2) 微观形貌分析 图 7-7 所示为 3#螺栓断口各区域的微观形貌。裂纹源处为沿晶断裂，断口呈冰糖状，伴有二次裂纹，晶界面上存在孔洞和鸡爪纹理。断裂面未见明显的腐蚀产物，瞬断区微观形貌以韧窝形貌为主。从图 7-7b 中可以观察到，在头杆结合处过渡圆弧表面存在平行分布的周向加工刀痕，该刀痕对过渡圆弧处应力集中起加剧作用。图 7-8 所示为 4#螺栓裂纹源区的微观形貌。裂纹源区微观形貌以沿晶断裂为主，晶界面上存在孔洞和鸡爪纹理。

(2) 切削加工刀痕影响 裂纹源处位于头杆过渡圆弧处，过渡处切削刀痕较深，在扫描电子显微镜可看到平行分布的条状刀痕。螺栓在安装和使用过程中，粗糙的加工痕迹处应力集中水平较高，会导致氢在此处富集。在装配应力作用下，螺栓头杆结合处会发生氢致微裂纹，微裂纹的尖端会进一步导致应力集中，从而使裂纹不断扩展，发生氢致延迟性断裂。

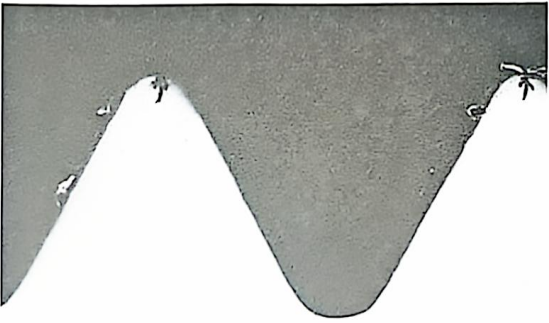
图 7-9 3#螺栓纵截面非金属夹杂物及微观形貌

(4) 非金属夹杂物检查 在 3#螺栓上取样进行金相检查。根据 GB/T 10561—2005，可以评定其非金属夹杂物级别为：A0.5、D0.5，如图 7-9a 所示，其原材料洁净度较好。

(5) 显微组织检查 图 7-9b 所示为螺牙截面的微观形貌。螺纹底部过渡较圆滑，未见氧化折叠现象，螺纹顶部存在细小折叠。3#螺栓螺纹底部截面的显微

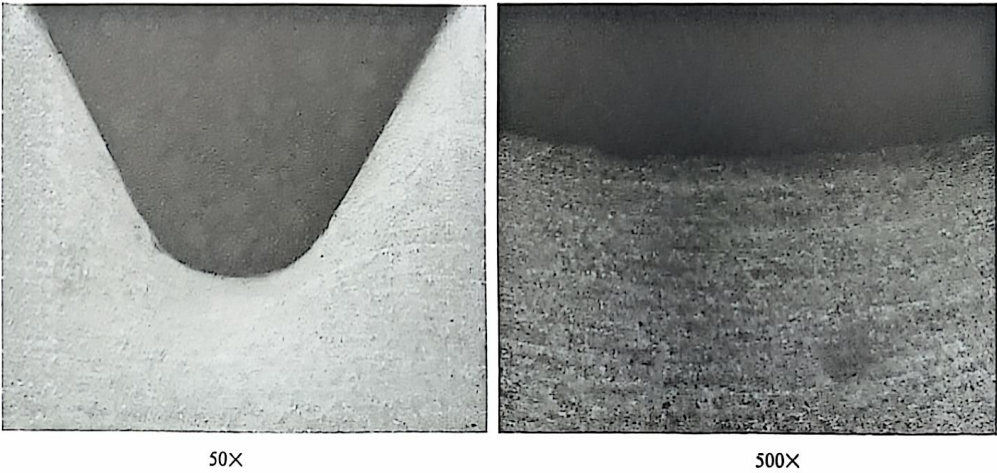
图 7-10 3#螺栓螺纹底部截面的显微组织

组织如图 7-10 所示。螺纹底部存在滚压螺纹形成的形变流线，未见氧化脱碳现象。螺栓基体显微组织为回火索氏体+条状分布的马氏体，如图 7-11 所示。该区域维氏硬度测试结果为 401HV0.3、414HV0.3、405HV0.3，符合 GB/T 3098.1—2010 中关于 12.9 级螺栓的硬度要求（385~435HV）。

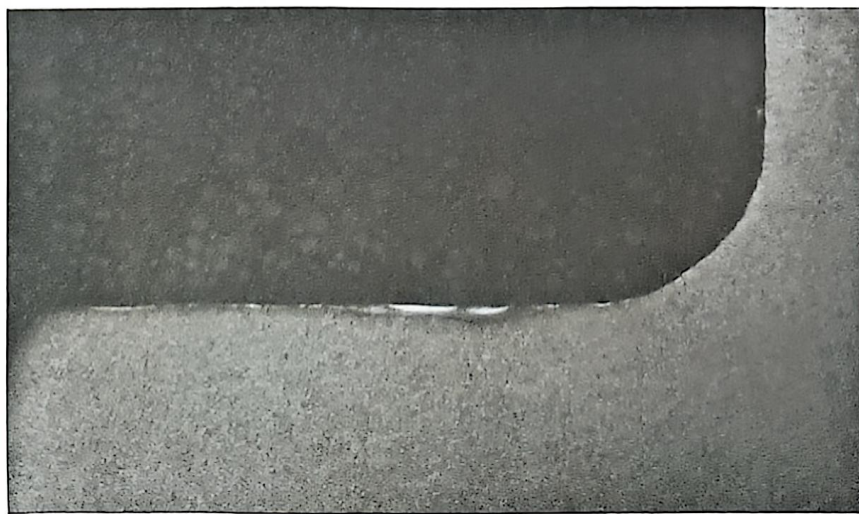
图 7-12 4#螺栓头杆过渡圆弧处的微观形貌 25×

（6）螺栓头杆结合处检查 图 7-12 所示为 4#螺栓头杆过渡圆弧处的微观形貌。其过渡圆弧半径约为 0.8mm。过渡圆弧附近的头部表面存在月牙形的白亮层，经维氏硬度测试，该区域硬度为 719HV0.1、720HV0.1、689HV0.1。白亮层和基体之间还存在容易腐蚀的深色回火索氏体，属于典型的磨削回火烧伤特征，如图 7-13 所示。

(3) 过渡圆弧附近的头部磨削工艺不当 过渡圆弧附近的头部存在月牙形的白亮层，且表面呈发射状纹路，说明头部表面经过磨削工艺。

在磨削过程中金属表面产生了急剧的塑性变形，其结果是产生大量的磨削热，磨轮与工件表面相互摩擦所消耗的功是磨削热的来源。磨削区瞬间受热温度可高达  $1000^\circ\text{C}$ 。磨削时产生的热量足以使金属表面出现严重的二次淬火烧伤现象，组织为高硬度的淬火马氏体，该组织氢脆敏感性极高。

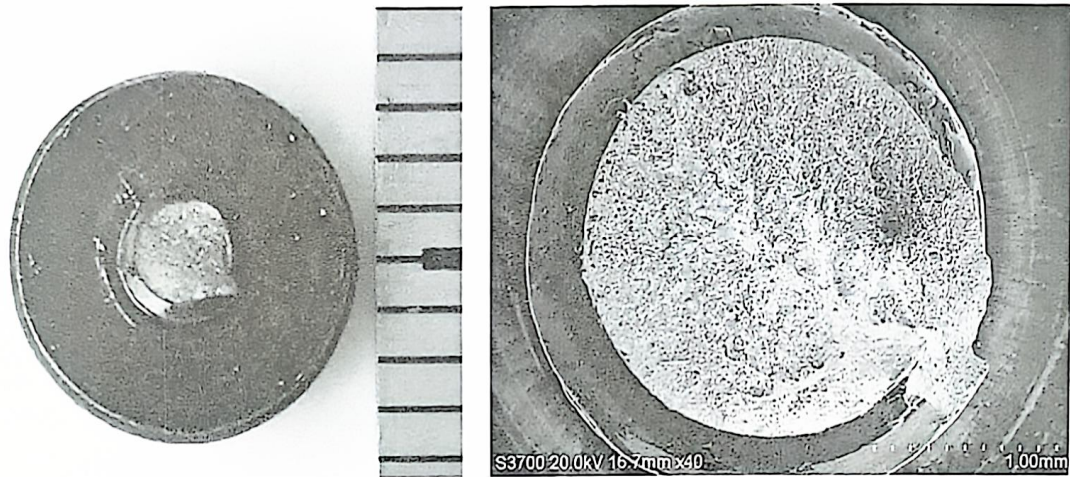
图 7-14 螺钉断口的宏观形貌

(1) 宏观形貌分析 图 7-14 所示为螺钉断口的宏观形貌。断口呈金属光泽，未见明显腐蚀氧化痕迹，断口周围未见明显塑性变形痕迹，具有脆性断裂特征。

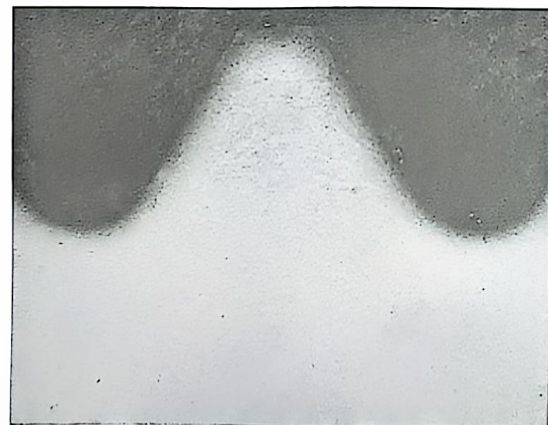
图 7-18 螺纹截面的显微组织 25×

(3) 金相检查 图 7-18 所示为螺纹截面的显微组织。螺纹表面比基体容易

侵蚀呈黑色。按 GB/T 3098.1—2010《紧固件机械性能 螺栓、螺钉和螺柱》的要求，采用硬度法对螺纹进行增碳测试。螺纹第 1 测试点和第 3 测试点的硬度实测值分别为 350HV0.3 和 445HV0.3。标准中未增碳要求为第 3 测试点的维氏硬度值应等于或小于第 1 点维氏硬度值加上 30HV0.3，可见螺钉的增碳不能满足标准要求，表面硬度高于心部硬度约 95HV0.3，表明螺钉表面有明显的增碳现象。

势控制不良，造成表面增碳严重。增碳会导致螺钉表面脆性变大，塑性降低，增加氢脆敏感性。这是导致螺钉氢脆断裂的主要原因。

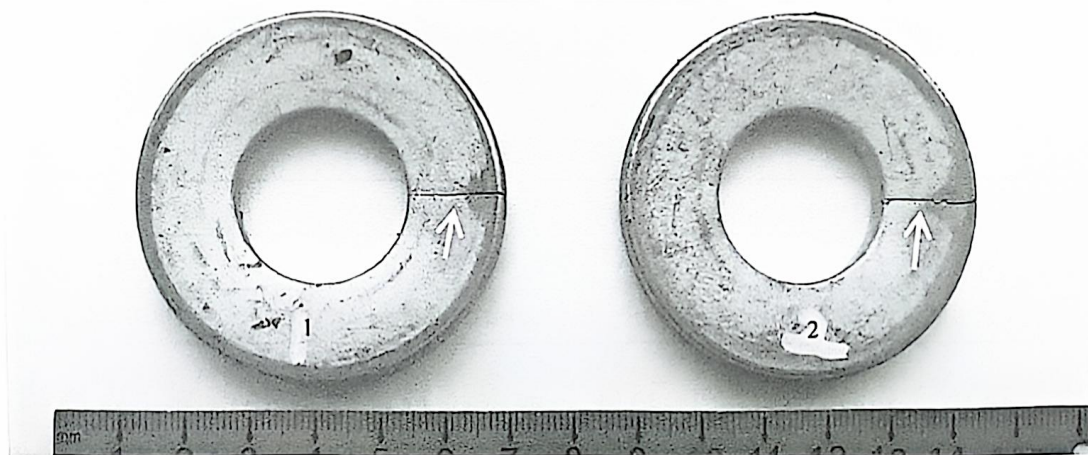
图 7-19 开裂垫圈的宏观形貌

(1) 宏观形貌分析 开裂的高压垫圈为锥面垫圈，裂缝沿径向由外圈向内圈延伸扩展且已贯穿，如图 7-19 所示。将垫圈裂纹打开后断口的宏观形貌如图 7-20 所示。断口呈亮灰色金属光泽，未见夹渣、疏松等原材料缺陷，均属于一次性脆性断裂。根据纹理特征，可以初步推测裂纹源均位于表面，即图 7-20 中箭头所指处。根据垫圈服役特点可知，垫圈外侧边缘承受拉应力较大，此外裂纹源附近的表面镀锌层存在蹭刮痕迹。

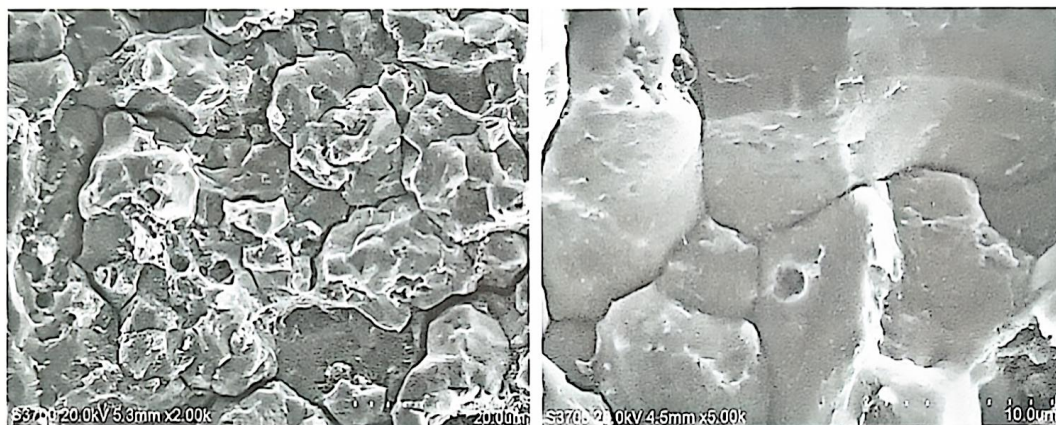
图 7-21 垫圈裂纹源处的微观形貌

(2) 微观形貌分析 将裂纹打开后的断口通过扫描电子显微镜观察微观形貌, 如图 7-21 所示。裂纹源处微观断裂机制以沿晶断裂为主。值得注意的是, 在沿晶断面上存在较多的气孔和发纹, 断裂扩展区微观断裂形貌为韧窝+沿晶断裂。

垫圈氢含量较高，说明除氢工艺不充分。垫圈表面处理工艺采取达克罗镀锌，该工艺可以解决电镀渗氢的问题，但是在加工过程中还要控制酸洗等工序，防止垫圈渗氢。此外，开裂垫圈的硬度接近技术要求上限，这使得其氢脆敏感性增加，建议增加垫圈的回火温度，在满足设计强度要求的前提下降低垫圈的硬度。

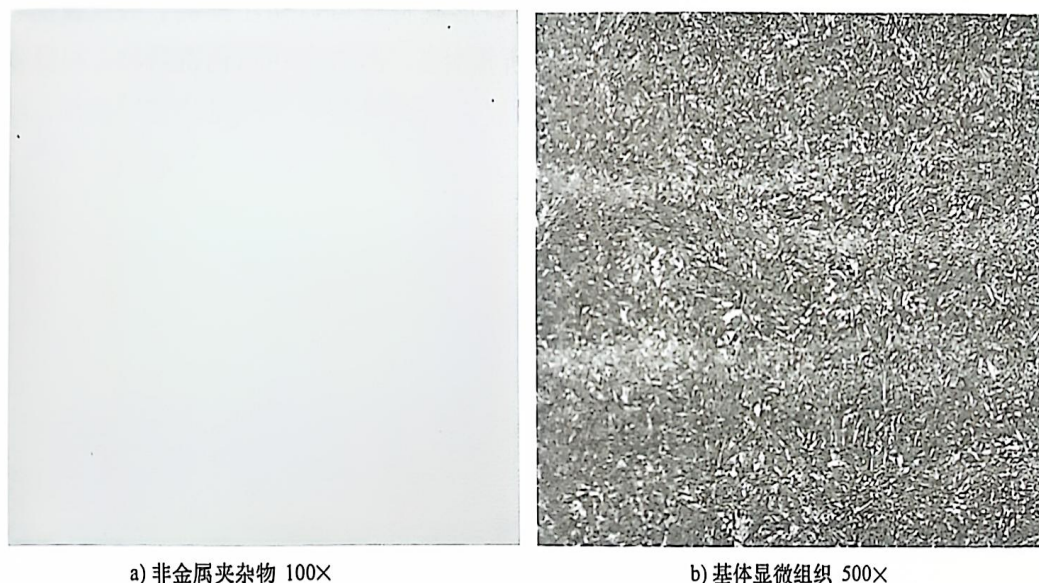
图 7-22 1#垫圈断口附近非金属夹杂物及基体显微组织

(5) 金相检查 1#垫圈断口附近非金属夹杂物及基体显微组织如图 7-22 所示。根据 GB/T 10561—2005, 可以评定其非金属夹杂物级别为: D1.0, 原材料洁净度较好 (见图 7-22a)。垫圈的基体显微组织为回火屈氏体, 存在带状偏析

(见图 7-22b)。

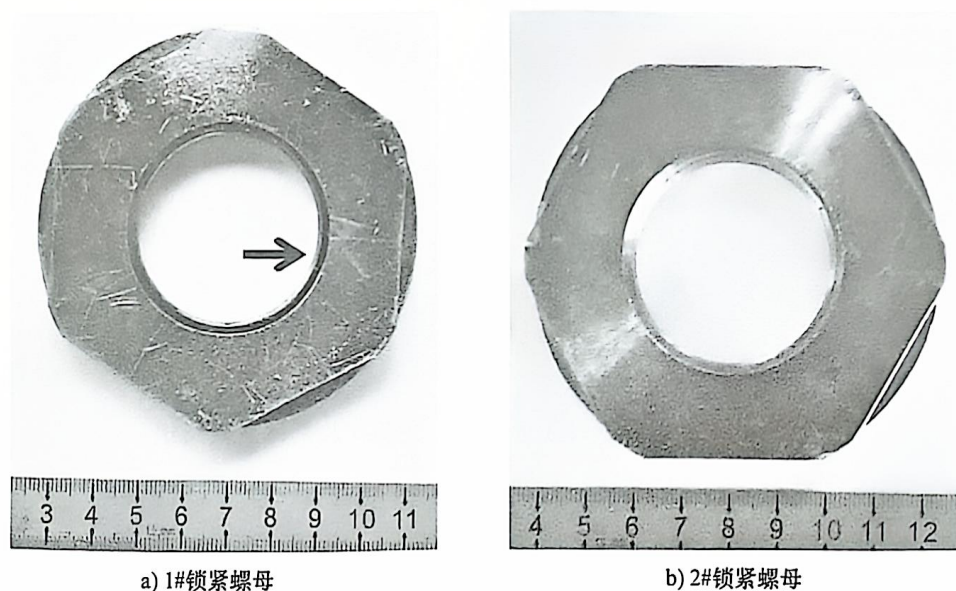
图 7-23 锁紧螺母的宏观形貌

(1) 宏观形貌分析 图 7-23 所示为锁紧螺母的宏观形貌。1#锁紧螺母为开裂的锁紧螺母，裂纹位于箭头所指处。2#锁紧螺母为同类型的其他批次锁紧螺母，还未进行装配使用，供检测对比分析。1#锁紧螺母的裂纹贯穿截面，如

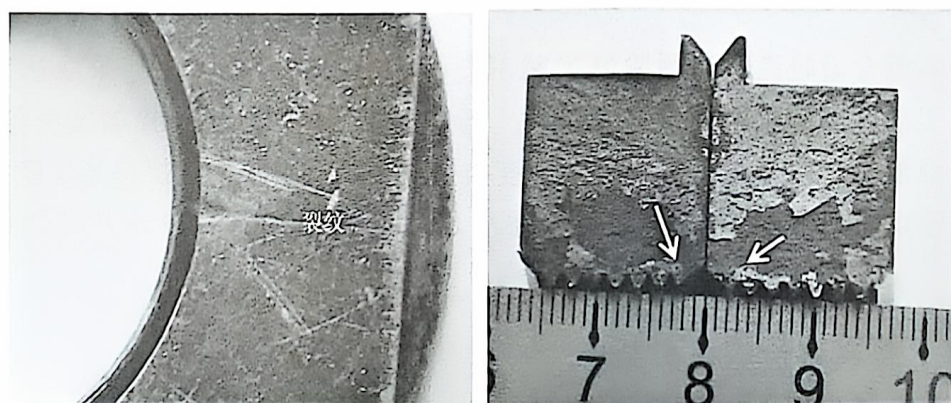
图 7-24 裂纹局部放大照片及打开后的断口宏观形貌

图 7-24 所示，裂纹打开后的断口齐平，未见明显塑性变形，断口未发现氧化夹杂等原材料缺陷，属于脆性断裂。根据断口形貌特征可以初步推测，裂纹源位于倒角附近的次表面处（见图 7-24 中箭头所指处）。断口存在白色覆盖物，根据装配工艺可以初步推，测覆盖物为螺纹密封胶。断口呈灰色，未见锌镀层残留，可以初步排除热处理裂纹的可能性。

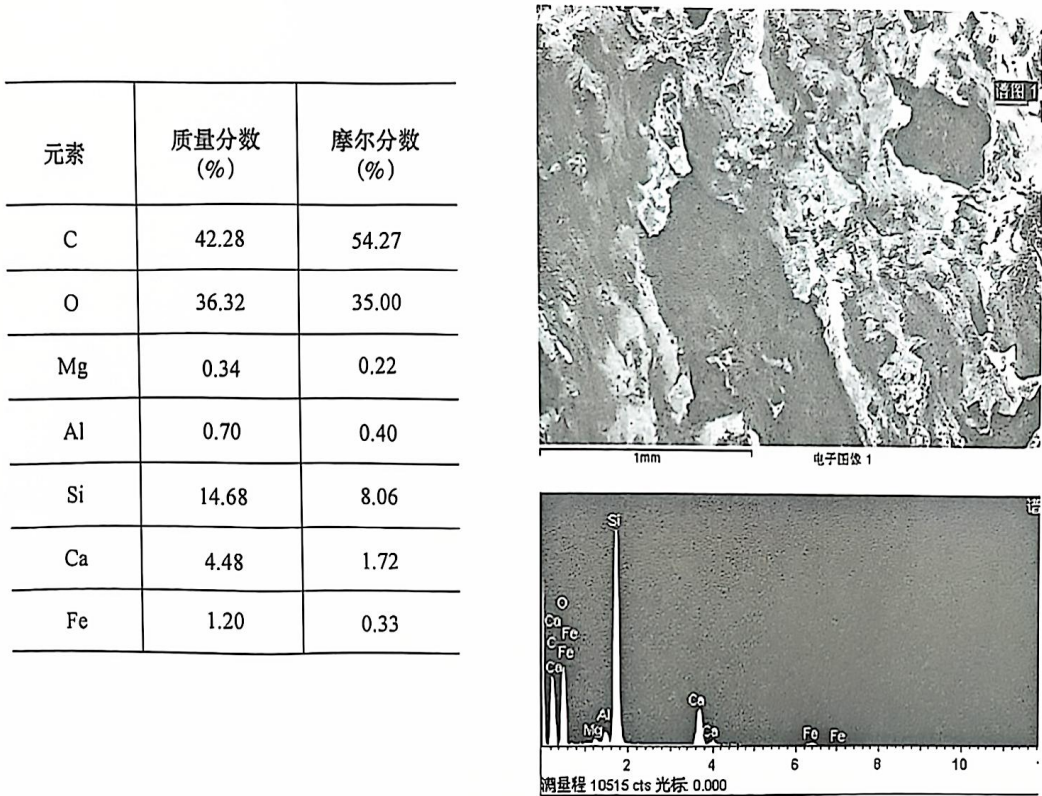
图 7-25 断口白色覆盖物的微观形貌及能谱分析结果

(2) 微观形貌分析 断口白色覆盖物的微观形貌及能谱分析结果如图 7-25 所示。该区域主要元素为碳、氧、硅，可以判断白色覆盖物为螺纹密封胶。裂纹源区附近的微观形貌如图 7-26 所示。其微观断裂机制为沿晶断裂+准解理，沿晶断口上存在鸡爪纹，未见锌元素残留。

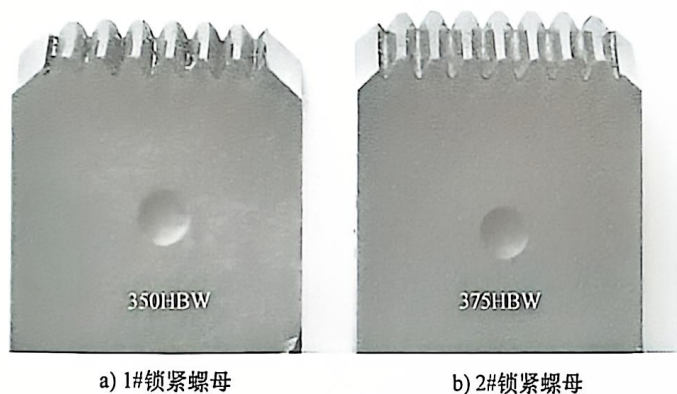
图 7-27 锁紧螺母纵截面的低倍宏观形貌

(4) 低倍宏观形貌分析和硬度测试 锁紧螺母纵截面的低倍宏观形貌如图 7-27 所示。1#锁紧螺母试样存在枝晶状偏析，2#锁紧螺母试样锻造流线呈平行分析。这表明 1#锁紧螺母锻造质量较差。对两组试样分别进行硬度测试，其测试结果：1#锁紧螺母的硬度为 350HBW；2#锁紧螺母的硬度为 375HBW。

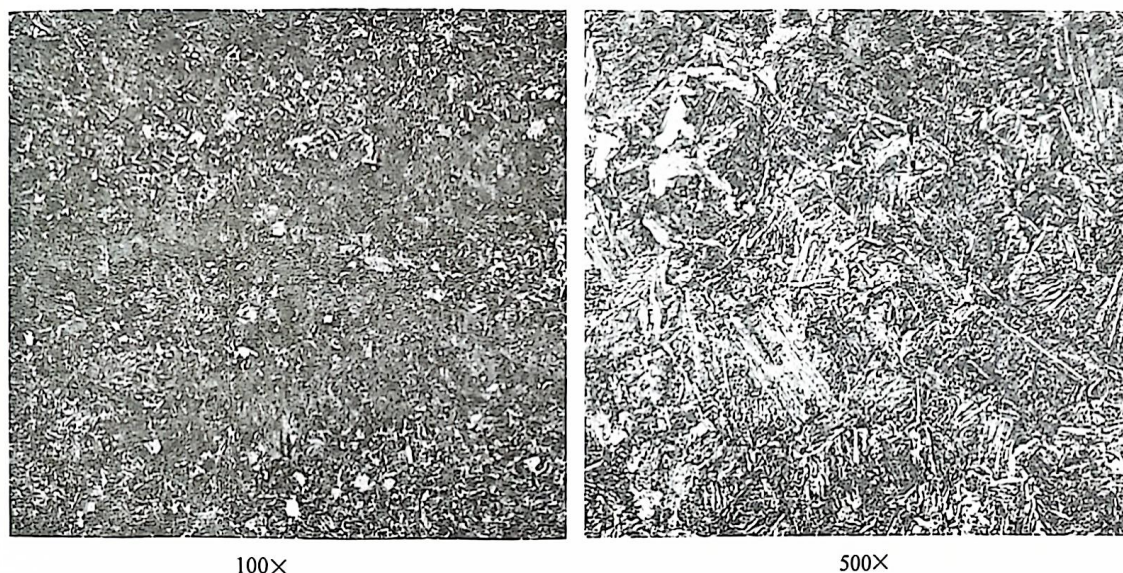
图 7-29 1#锁紧螺母的基体显微组织

(6) 显微组织检查 图 7-29 所示为 1#锁紧螺母的基体显微组织。该区域存在偏析，深色区域为回火索氏体，浅色区域为回火索氏体+贝氏体。图 7-30 所示为 2#锁紧螺母基体的显微组织。其组织为回火索氏体。

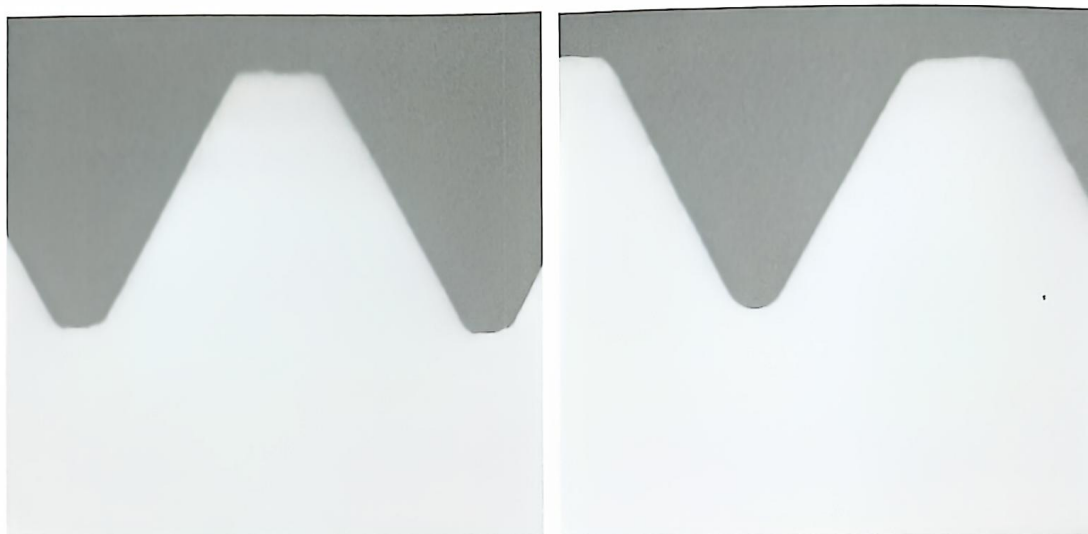
图 7-31 1#和 2#锁紧螺母的螺纹截面对比 25×

1#和2#锁紧螺母的螺纹截面对比如图7-31所示。通过对比不难发现,1#锁紧螺母的螺纹底部过渡尖锐,为车制螺纹;2#锁紧螺母的螺纹底部圆滑过渡,为滚制螺纹。图7-32所示为1#和2#锁紧螺母螺纹截面的显微组织对比。两者的显微组织均为回火索氏体,表面由于镀锌层阴极保护作用,硝酸乙醇溶液难以侵蚀而颜色较浅,未见明显氧化脱碳现象。

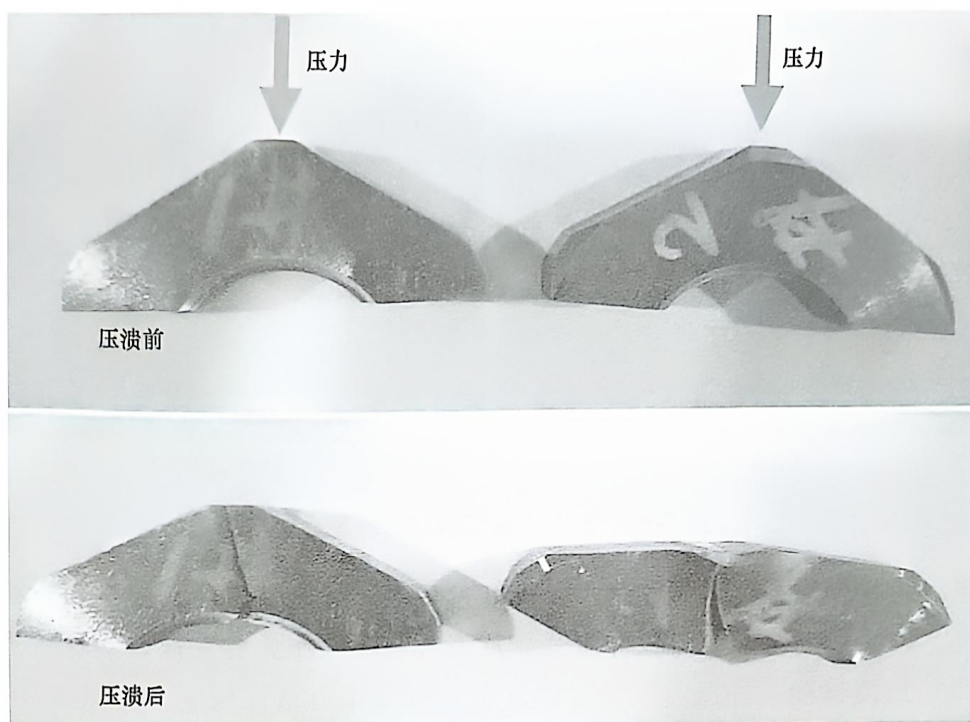
图 7-33 压溃试样的宏观形貌

(7) 压溃试验 锁紧螺母尺寸不够切取拉伸及冲击试样,因此根据锁紧螺母形态特点设计压溃试验,对两组锁紧螺母的韧性指标进行比对。图7-33所示为压溃试样的宏观形貌。压溃试样为拱形,在压力机上对试样上表面逐步缓慢施

加压应力载荷，直至其发生断裂，根据其断裂后形态来比较材料的韧性指标。

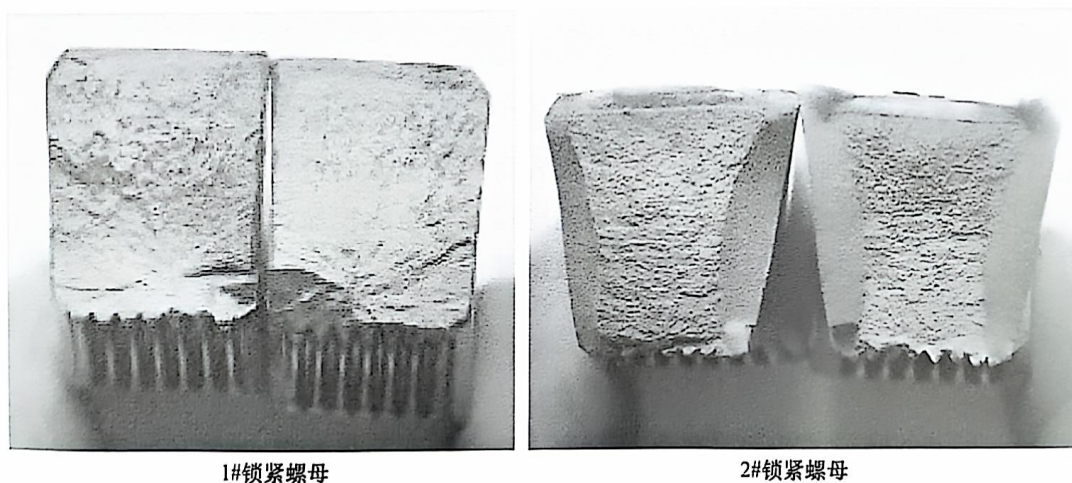
图 7-34 压溃试验后断口的宏观形貌

压溃试验后断口的宏观形貌如图 7-34 所示。1#锁紧螺母经压溃后断口较平，四周未发现明显塑性变形；2#锁紧螺母的断口四周存在明显塑性变形，压溃后仍有部分区域相连，需要人工将其敲断。

(3) 压溃试验 经压溃试验对比发现 1#锁紧螺母塑性较差，其原因有两点：

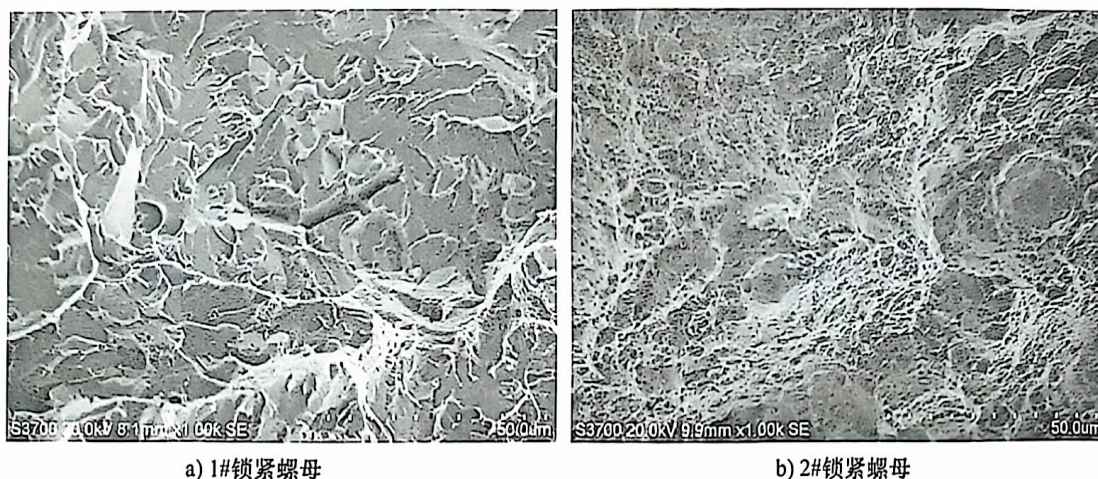
图 7-35 压溃试验后断口的微观形貌

压溃试验后断口的微观形貌如图 7-35 所示。1#锁紧螺母压溃试样断口的绝大部分区域为解理断裂，2#锁紧螺母压溃试样断口的大部分区域表现为韧窝断裂。
